BYGGETEKNISK ERFARINGSFORMIDLING

Udvalgte temaer 2005

- Ingen stabilitet uden gode samlinger
- Undgå udeluftventilerede krybekældre
- Niveaufri adgang uden problemer
- God rumventilation fjerner fugten
- Ventilationen var utilstrækkelig
- Større overskuelighed på www.byggeskadefonden.dk

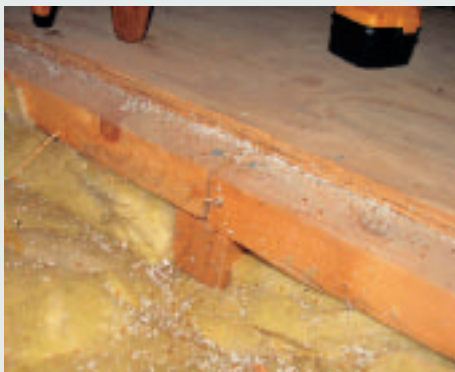
Fonden konstaterer afstivning udført med lægter med utilstrækkelige samlinger, og andre med vindtrækbånd, der ikke er stramme. Generelt er det ikke muligt at placere det nødvendige antal søm i én lægte til afstivning af tagfladen, og vindtrækbåndene kan ikke strammes op under byggeprocessen, hvis der ikke er udført de nødvendige konstruktioner til modhold og fordeling som f.eks. kiplægte. Utilstrækkeligt afstivede tagflader kan bevæge sig og give mulighed for utætheder i tagbelægninger eller revner i murede gavltrekanter.

Tagfladen er afstivet med vindtrækbånd, men båndet er ikke strammet op.

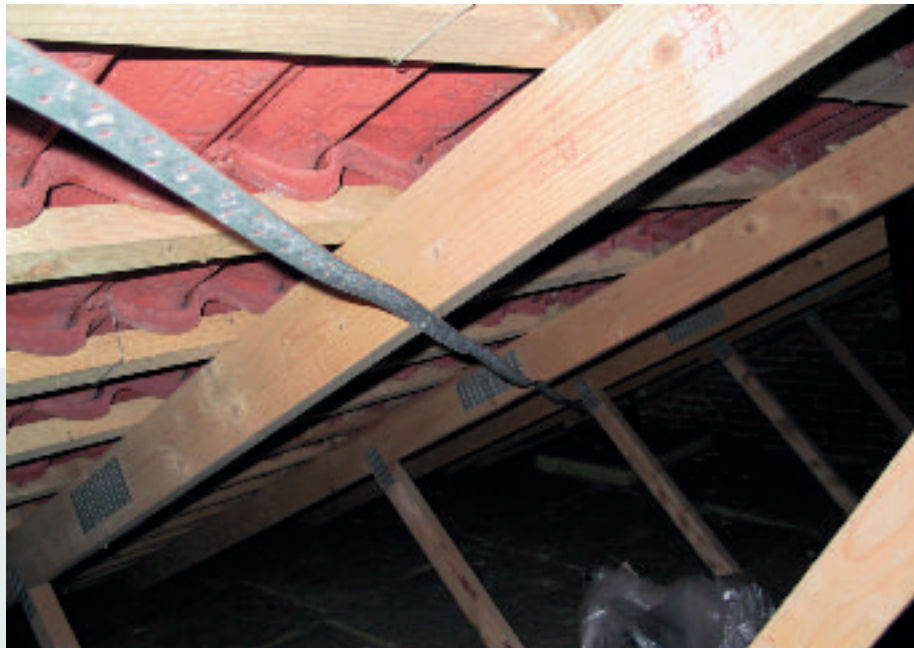
Skal afstivningen fungere efter hensigten, er det vigtigt, at samlingerne både mellem stringernes enkelte planker og indbyrdes mellem krydsfinerpladerne i gangbroen er udført forsvarligt. Mangelfulde samlinger medfører, at gangbroer ikke har den forudsatte styrke og stivhed, og at belastninger ikke bliver fordelt mellem de stabiliserende vægge som forudsat. Nogle vægge bliver overbelastede og kan revne.

Utilstrækkelig samling af stringere i en gangbro af krydsfiner.

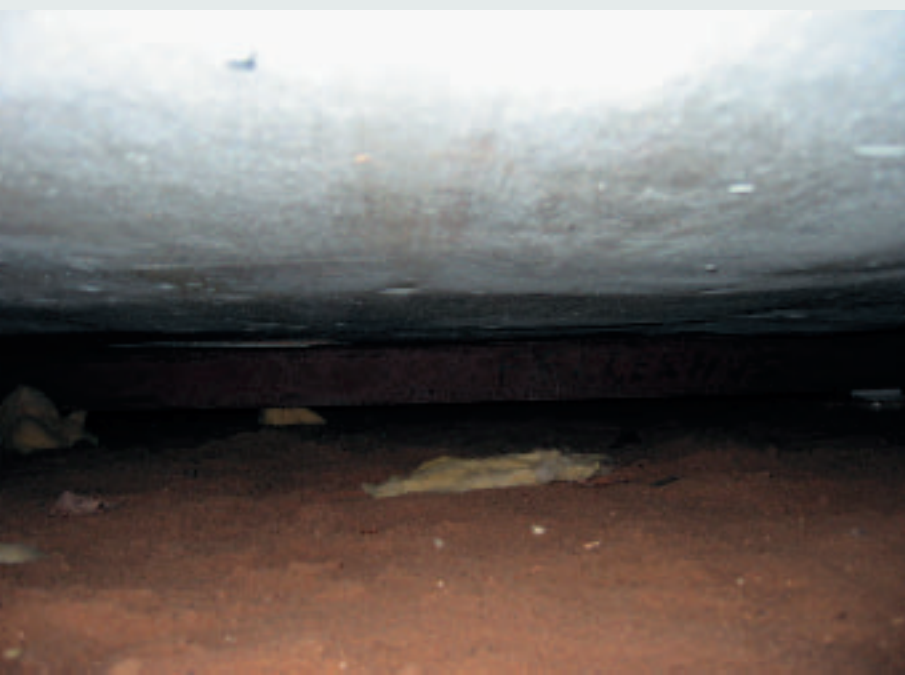
Kig ind i en ca. 200 mm høj krybekælderlignende konstruktion med rusten stålbjælke og gulvelement med beklædning af krydsfiner og sand i bunden.

Når krybekældre er reduceret til 15-30 cm høje hulrum, hvor inspektion og vedligeholdelse af bygningsdele ikke er mulig, kan der sættes spørgsmålstegn ved, om der overhovedet er tale om krybekældre.

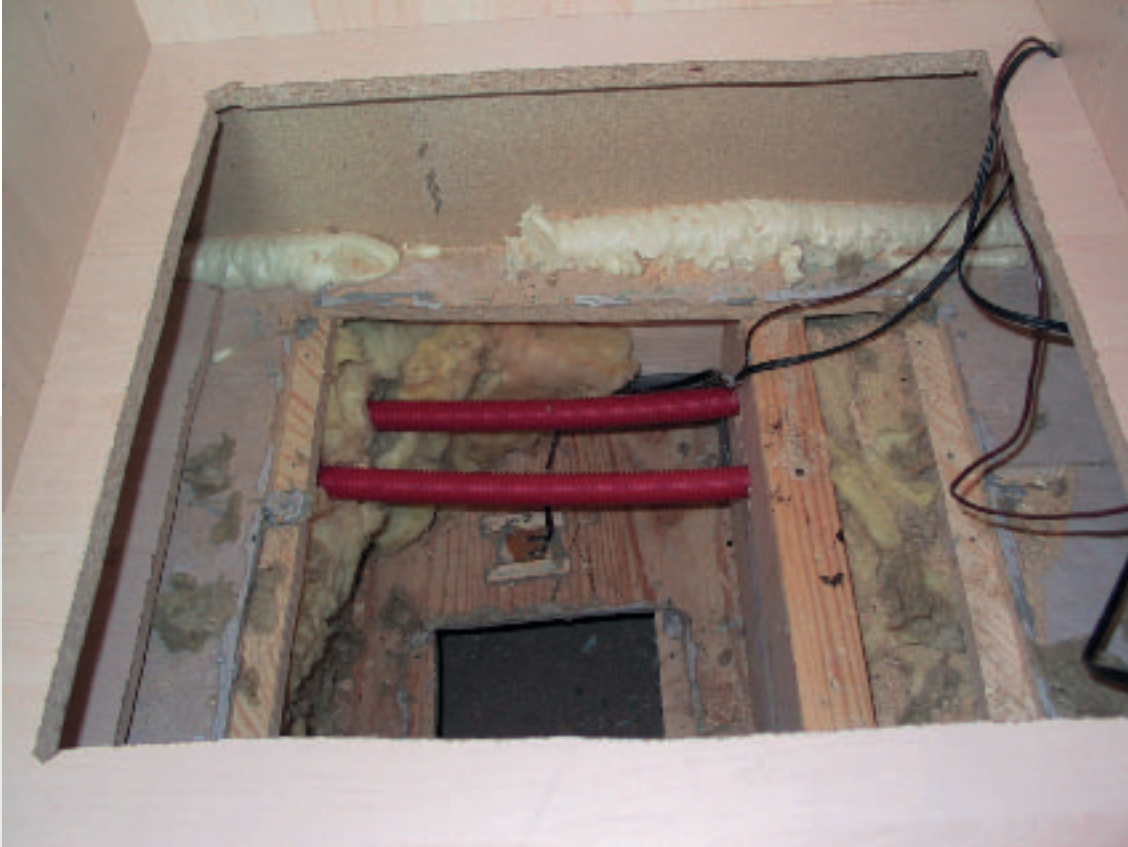
Gulvelementet er åbnet for undersøgelse af fugt i krybekælderen.

- ventilationsriste mangler, og højtliggende terræn dækker for ristene,
- afløb fra kældbund mangler,
- utætte dampspærre ved inspektionslemme,
- utætte membraner og mangler ved udstøbning af kældbunde,
- korrosionsbeskyttelse i klasse 4 af stålele mangler,
- isolering af krydsfinerloft (risiko for råd og svamp) mangler.

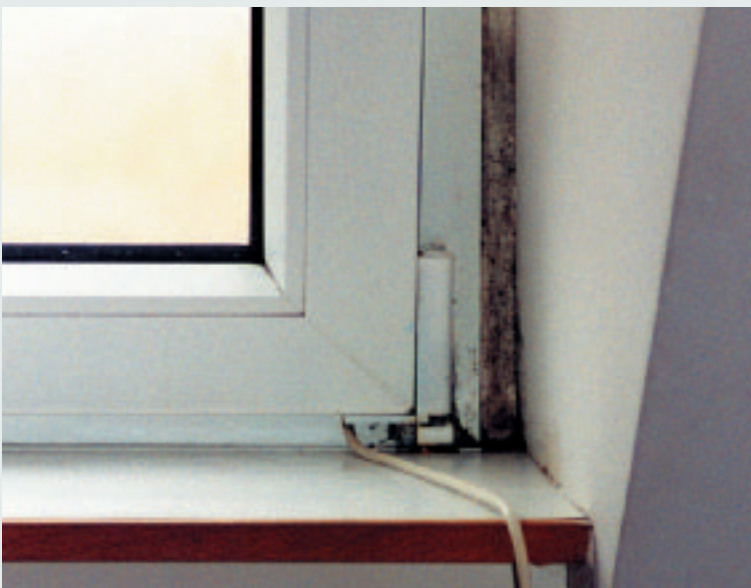
Det er især to bestemmelser, som ikke er opfyldt. Der er utilstrækkelig mekanisk udsugning eller naturlig ventilation fra bad og køkken, og der er utilstrækkelig tilførsel af erstatningsluft.

Skimmel på fuge omkring vindue på grund af dårlig ventilation.

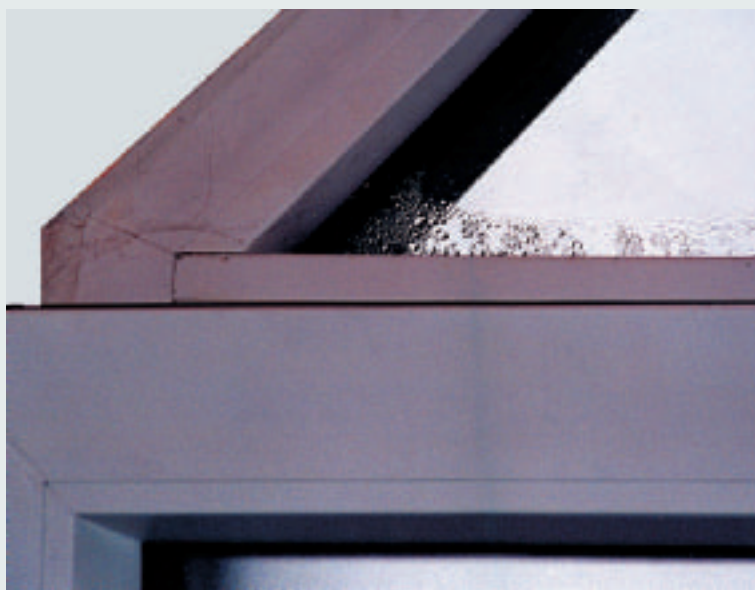
Dug på glasset kan være første tegn på dårlig ventilation.

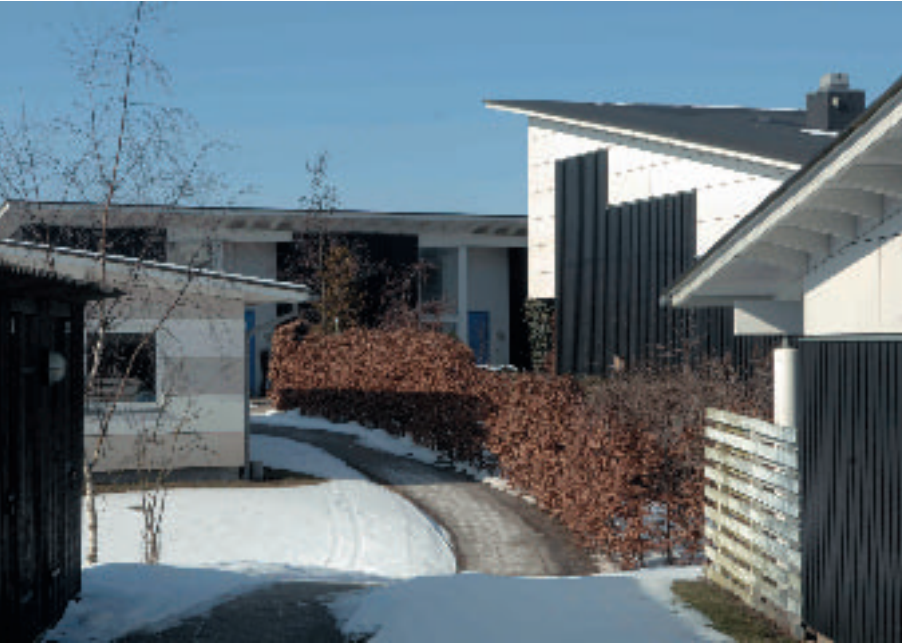
I en almen tæt-lav boligbebyggelse i Hovedstadsområdet var bygningsreglementets krav til luftskifte ikke opfyldt. Der var store problemer med indeklimaet og ventilationsanlægget måtte udskiftes eller udbygges.

På grund af bl.a. rumdisponeringen, placering af varmeapparater, lavt varmeforbrug og begrænset ventilationsmulighed var luftfugtigheden for høj i lejlighederne, og fugten kondenserede på glaspartier og nogle vægflader. Yderligere var der synlig skimmelvækst enkelte steder på vægge i nogle boliger og under gulvbrædderne i en bolig.

Fonden konkluderede, at hovedårsagen til problemerne var, at bygningsreglementets (BR-S 85) krav til rumventilation med et luftskifte på minimum 0,5 gange i timen ikke var opfyldt. Da der samtidig var synlig skimmelvækst i nogle boliger, anerkendte fonden forholdet som en dækningsberettiget byggeskade og startede en regressag mod det projekterende arkitektfirma, som var totalrådgiver, og mod hovedentreprenøren.

I 2003 forelå skønserklæringen, som bekræftede, at ventilationen ikke var tilstrækkelig. Der skulle installeres nye mekaniske udsugningsanlæg med aggregater placeret på tag, og der skulle etableres udeluftventiler i ydervæggene. Arbejdet blev udført parallelt med skønsmændenes arbejde på grund af sagens særlige karakter.
