BYGGETEKNISK ERFARINGSFORMIDLING

Udvalgte temaer 2005

- Ingen stabilitet uden gode samlinger
- Undgå udeluftventilerede krybekældre
- Niveaufri adgang uden problemer
- God rumventilation fjerner fugten
- Ventilationen var utilstrækkelig
- Større overskuelighed på www.byggeskadefonden.dk

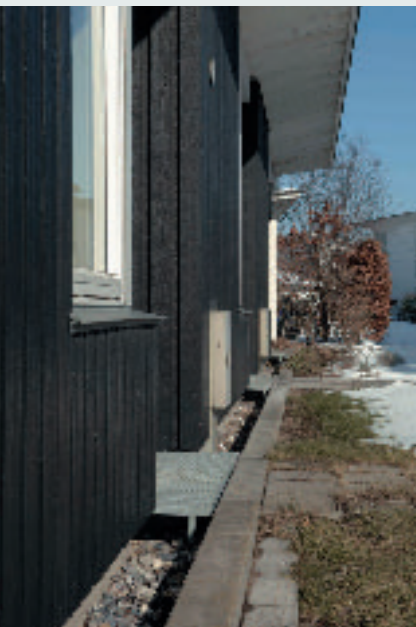
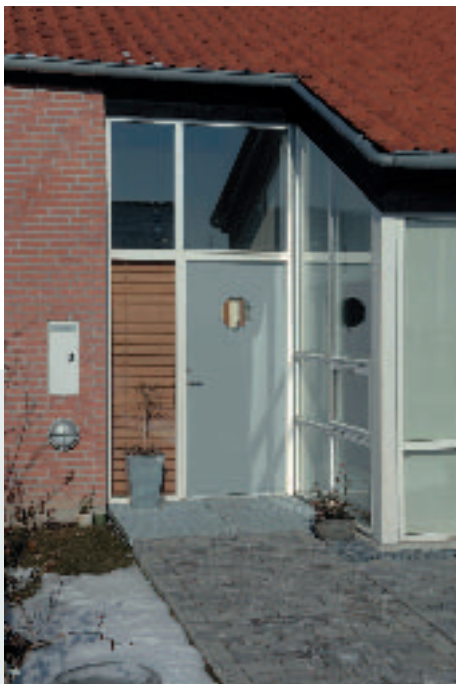
Niveaufri adgang via rampe med repos

En sådan traditionel sokkelløsning med en rampe og et repos hævet 15 - 30 cm over terræn er en sikker og velafprøvet konstruktion.

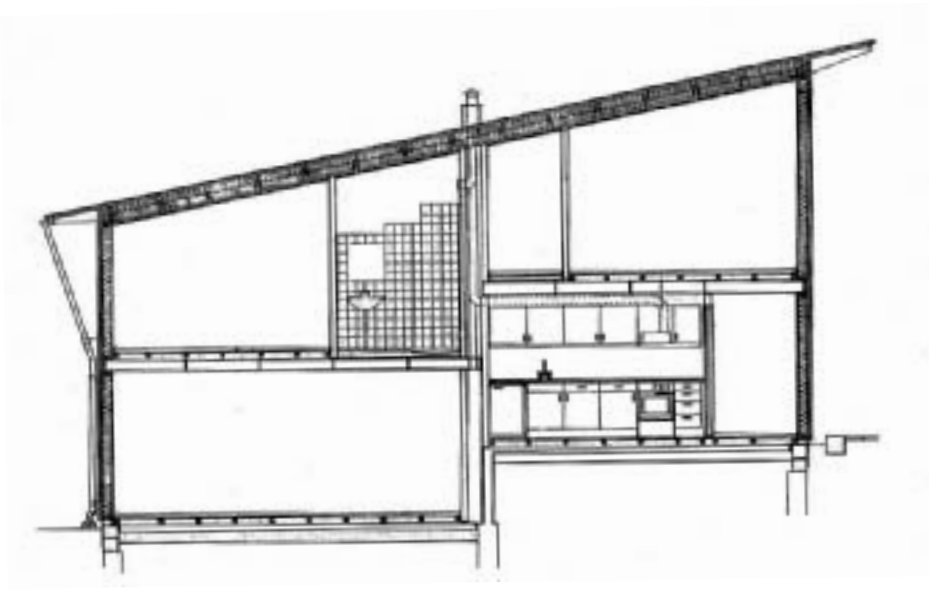
Snit i bolig med fire forskudte planer og højloftede rum. Eksempel på en bygning, som kræver særlig indsats for at opnå en effektiv ventilation.

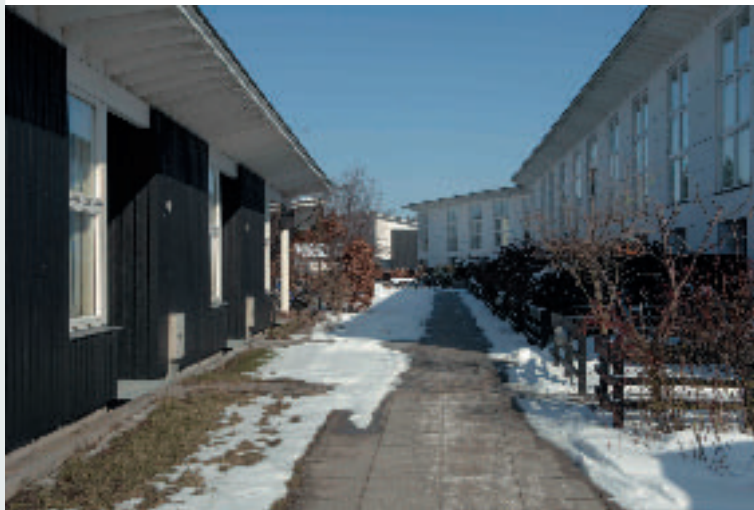
Fonden konkluderede, at hovedårsagen til problemerne var, at bygningsreglementets (BR-S 85) krav til rumventilation med et luftskifte på minimum 0,5 gange i timen ikke var opfyldt. Da der samtidig var synlig skimmelvækst i nogle boliger, anerkendte fonden forholdet som en dækningsberettiget byggeskade og startede en regressag mod det projekterende arkitektfirma, som var totalrådgiver, og mod hovedentreprenøren.

Sagen blev afgjort ved, at voldgiftsretten i en tilkendegivelse fastslog, at der var et ansvarsgrundlag for totalrådgiveren, idet en overtrædelse af bygningsreglementet er ansvarspådragende. Voldgiftsretten fandt det på grundlag af det gennemførte syn og skøn og sagens øvrige bilag for bevist, at ventilationen ikke var i overensstemmelse med BR-S 85. Retten fremhævede bl.a., at der i de ventilationsberegninger, som forelå fra totalrådgiverens underrådgiver, var påregnet konstant løbende almindelige emhætter. Da emhætterne kunne slukkes, var der efter rettens opfat-

telse tale om en klar fejl, og rettens formand udtalte, at "ingen kan holde dette ud". Yderligere fandt voldgiftsretten, at der ikke forelå nogen dispensation fra kommunen vedrørende kravene til ventilation i BR-S 85. Kommunens korrespondance med totalrådgiveren om ventilationsforholdene kunne ikke nedsætte rådgiveransvaret. Det blev tværtimod fremhævet af retten, at der med kommunens særlige interesse for ventilationsproblemerne var en skærpet ansvarssituation for totalrådgiveren.
